Chapitre 1 : PATHOLOGIE DES CONSTRUCTIONS

1) INTRODUCTION

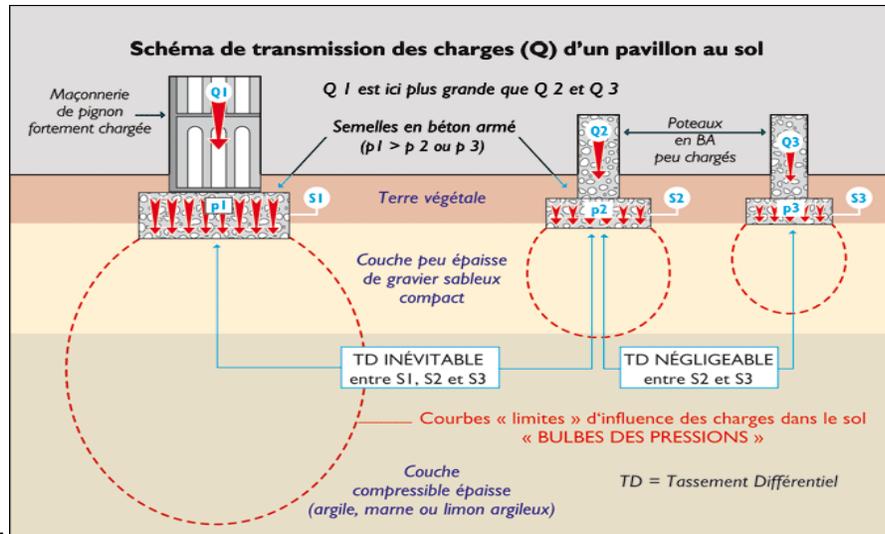
Schéma de transmission des charges (Q) d'un pavillon au sol

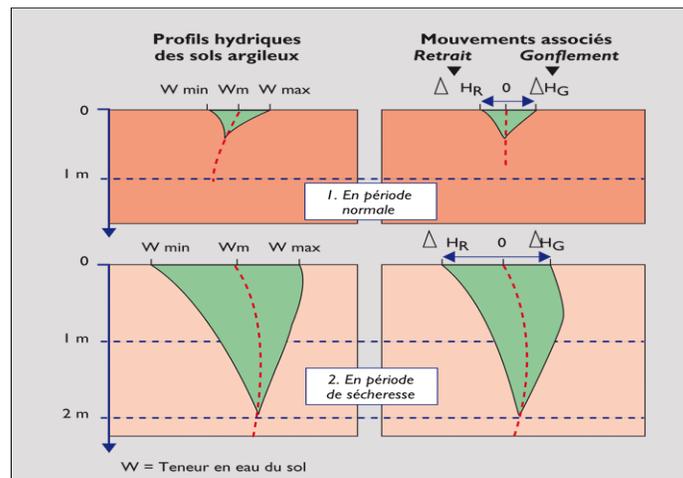
Profils hydriques et mouvements associés

Ces mouvements du sol ne sont pas uniformes sous les bâtiments car ceux-ci forment un écran contre l'évaporation. Des efforts différentiels importants apparaissent donc entre le centre du pavillon et sa périphérie, d'où l'apparition de fissures ou de lézardes.

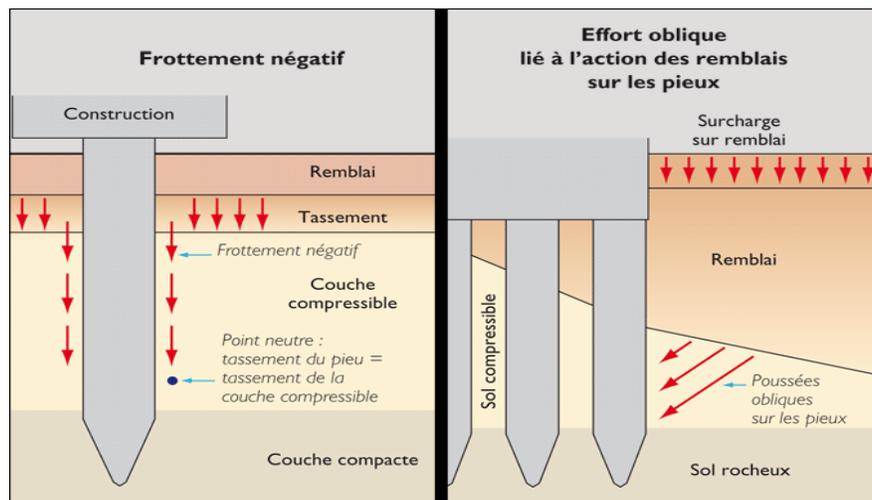
Frottement négatif et effort oblique

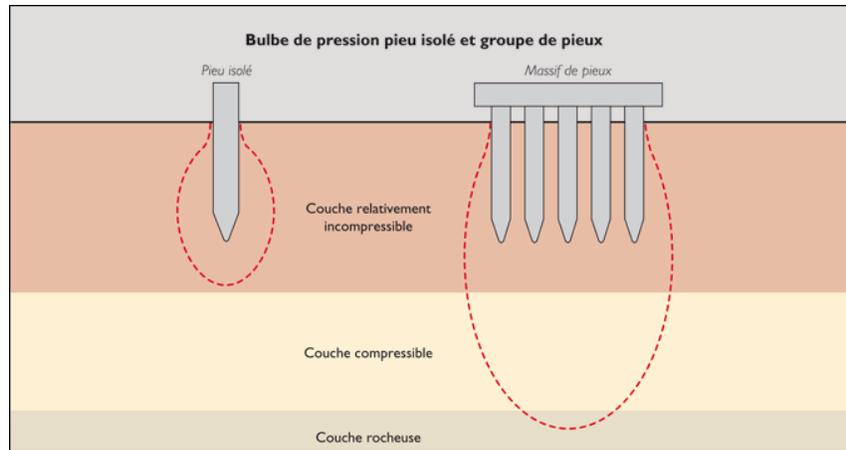
- Sur un même terrain, l'interaction des charges entre pieu isolé et groupe de pieux ne sera pas la même, ce qui peut être à l'origine de tassements importants,

Bulbe de pression pieu isolé et groupe de pieux

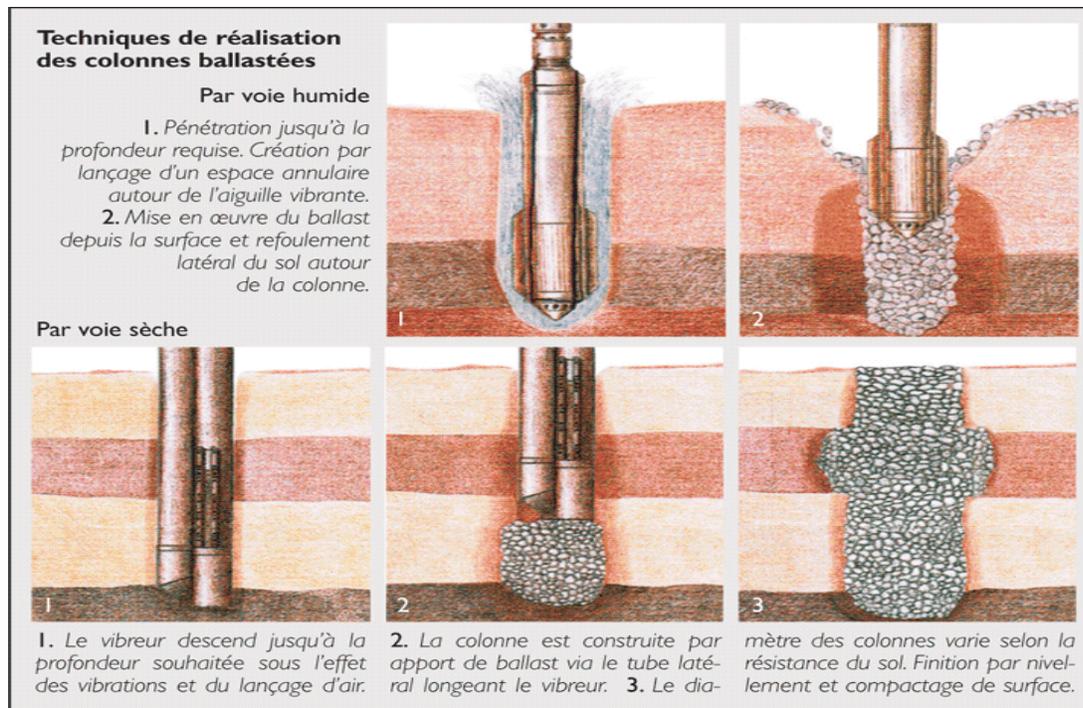
Afin de mieux opérer le transfert de ces charges vers les têtes de colonnes ballastées, il est indispensable d'interposer un matelas de répartition, constitué lui aussi de matériaux nobles granulaires fortement compactés, à la base duquel on place généralement une géomembrane.

Techniques de réalisation de colonnes ballastées

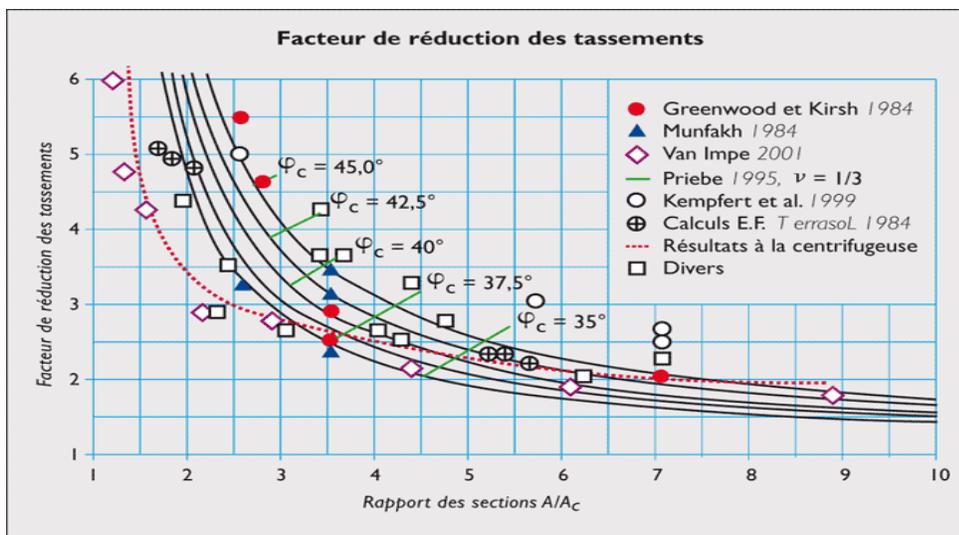
C'est le cas de la méthode dite du « module équivalent », ou encore de la méthode de Priebe, lesquelles, lorsqu'il existe un contraste important entre les modules du sol naturel et des colonnes et si, également, la maille du réseau est relativement lâche, conduisent à de graves sous-estimations du tassement finalement observé.

Facteur de réduction des tassements

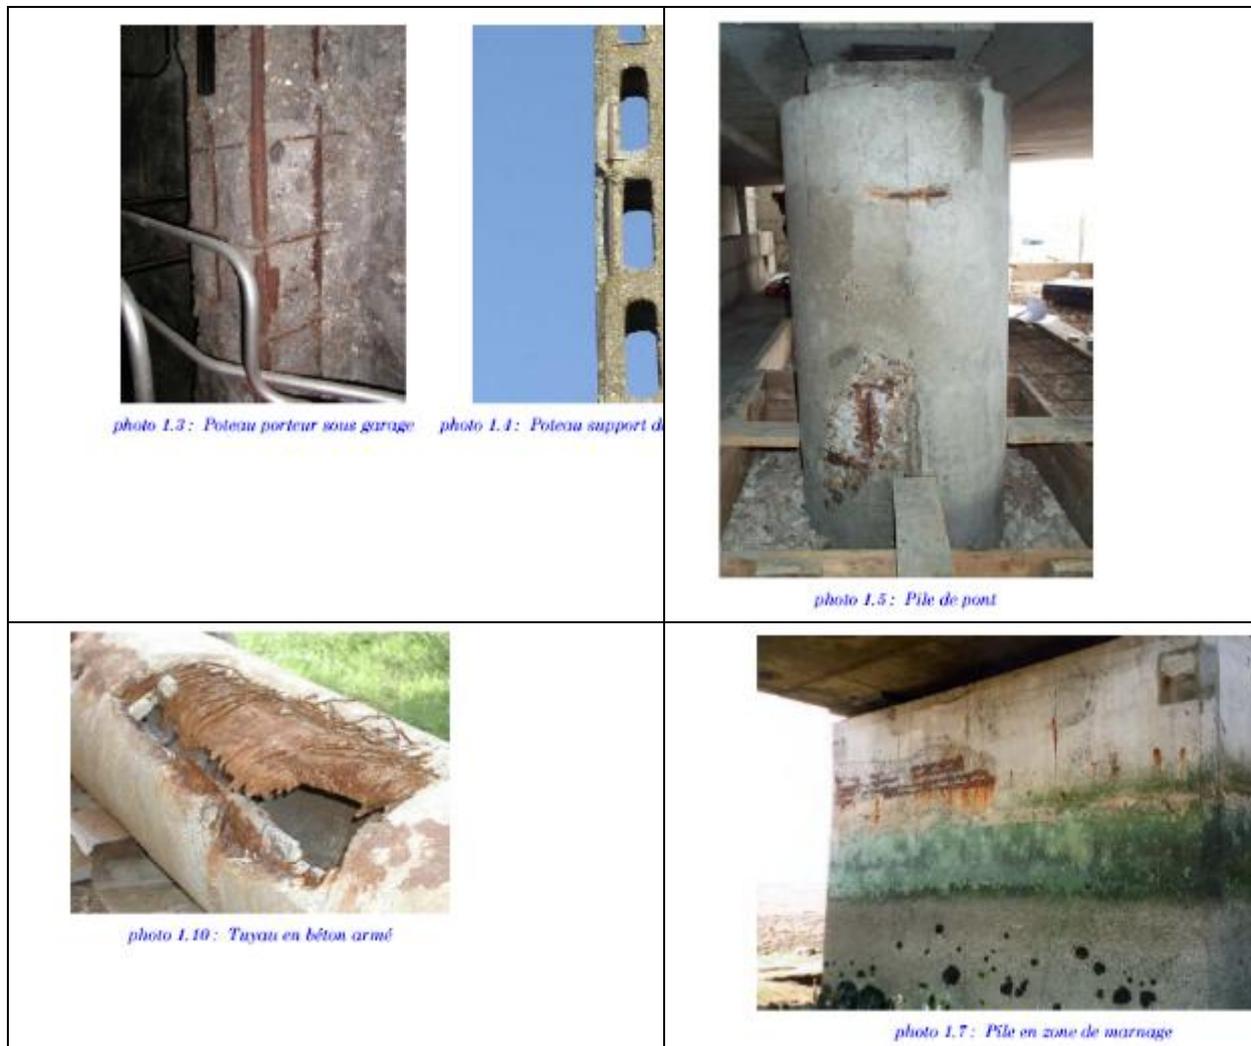
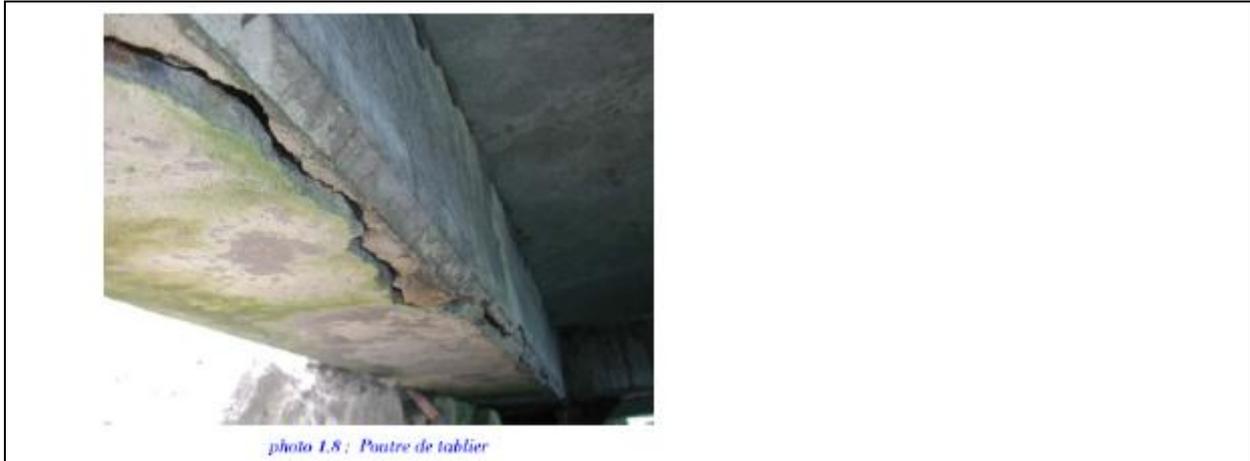
QUELQUES PHOTOS D'OUVRAGES EN BETON ARME DEGRADEES PAR CORROSION DES ARMATURES

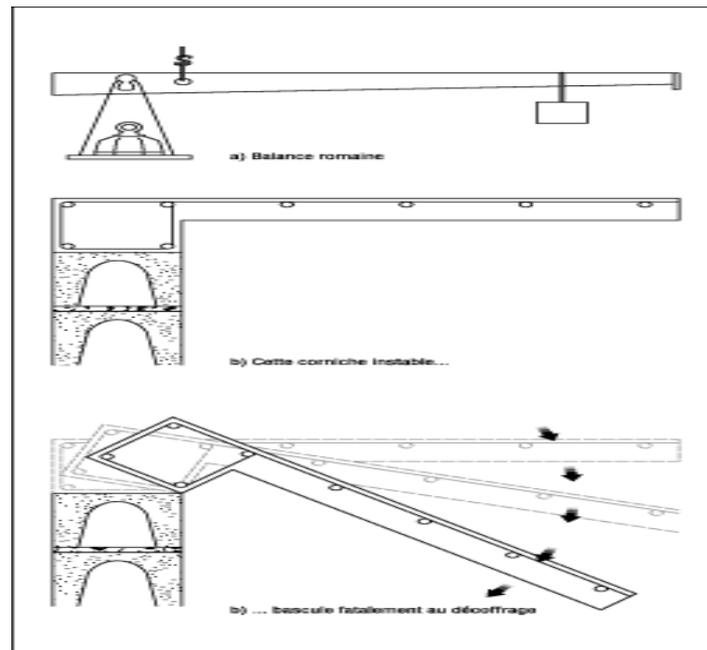
Tous les livres de physique élémentaire enseignent aux élèves, dans leur première leçon, l'équilibre de la balance qui implique deux poids égaux dans les plateaux. Puis ils montrent, en expliquant la balance romaine (*cf.* Fig. 1) que le bras de levier a autant d'influence que le poids (*cf.* Fig. 1a), c'est pourquoi on s'intéresse au produit appelé moment.

Fig. 1 – *Le problème de la bascule.*

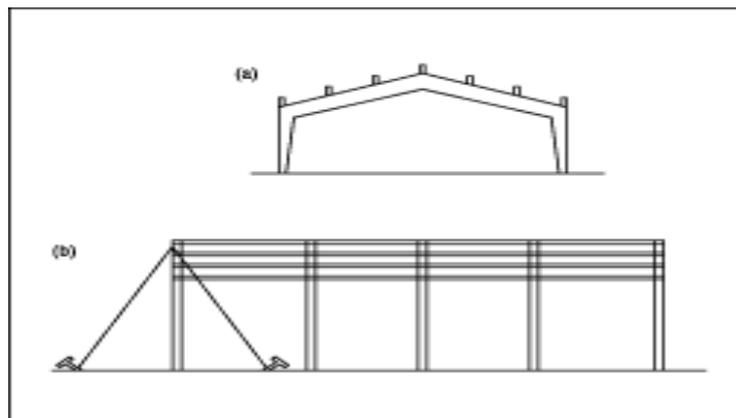
Parfois aussi, l'instabilité est précaire en cours de construction. Il convient de s'en soucier et sérieusement (*cf.* Fig. 2).

Fig. 2 – *Instabilité en cours de construction.*

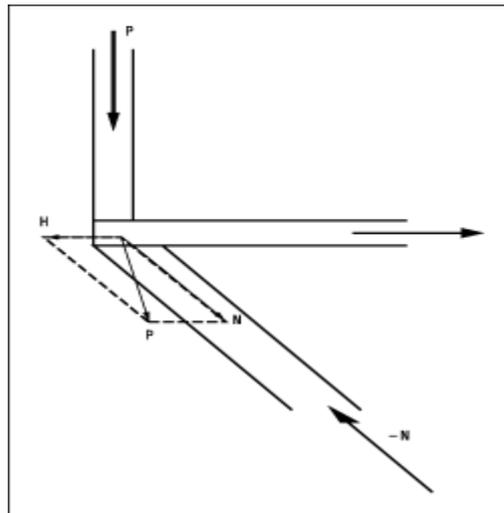
Un poteau est une barre qui transmet un effort suivant sa direction. S'il est incliné, il transmet un effort incliné qui comporte par conséquent une composante horizontale (*cf.* Fig. 3).

Fig. 3 – Équilibre de forces à un nœud.

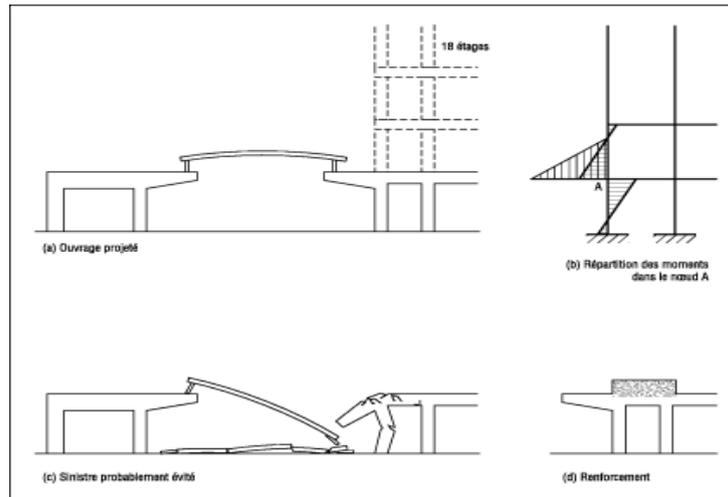
La couverture d'un vaste hall comportait dans sa partie centrale une alternance de grands bacs en béton précontraint de 12 m de long et de voûtes translucides, et sur ses côtés une dalle en béton, l'ensemble étant porté de chaque côté par de grandes consoles de 5,40 m de porte-à-faux, reliées à deux « bâtiments-culasses ». L'un de ces bâtiments était à simple rez-de-chaussée et sa stabilité avait été correctement assurée. L'autre bâtiment était un immeuble mixte de bureaux et habitations de dix-huit étages sur rez-de-chaussée (cf. Fig. 4).

Fig. 4 – Hall d'un bâtiment d'habitation.

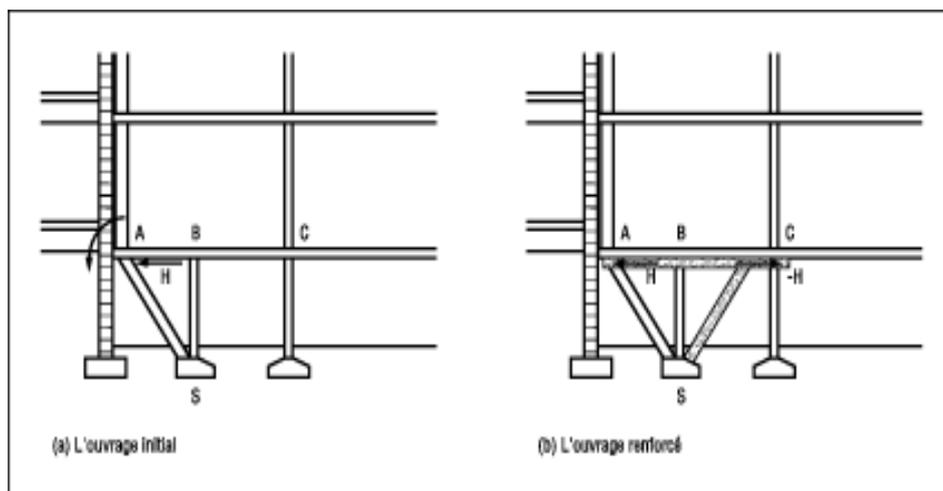
Ici, le projeteur avait eu l'idée d'incliner en sous-sol les poteaux porteurs du mur de doublage en file A pour qu'ils rejoignent les semelles de la file voisine (cf. Fig. 5a).

Fig. 5 – Structure d'un bâtiment.

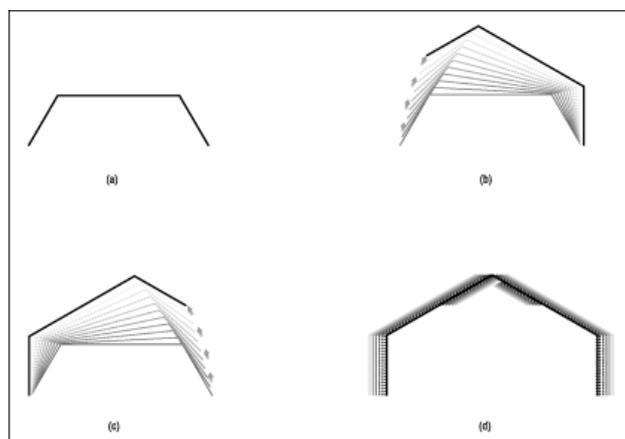
On entend parfois des raisonnements étonnants tels que celui-ci : une table posée sur deux pieds inclinés tient parfaitement d'aplomb (*cf.* Fig. 6a). On le voit bien en tenant une règle entre deux doigts. Inclignons le tout (*cf.* Fig. 6b), cela doit bien sûr tenir encore, et nous avons obtenu un poteau vertical. Dessinons l'image symétrique (*cf.* Fig. 6c), et les nouveaux efforts seront symétriques. Associons-les toutes deux en arc-boutant (*cf.* Fig. 6d) et nous avons l'image d'un hangar.

Fig. 6 – Art de démontrer qu'un arc ne pousse pas.

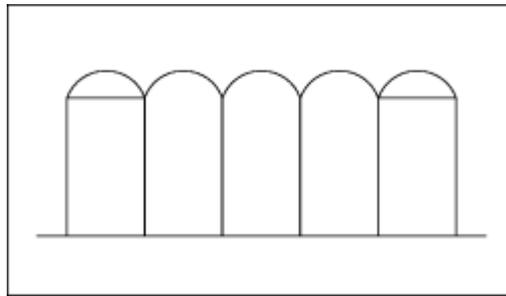
Un raisonnement aussi désastreux conduit à arc-bouter des voûtes les unes aux autres et à affirmer que l'ensemble est en équilibre, du moment qu'on assure l'équilibre des travées d'extrémité par un tirant (cf. Fig. 7).

Fig. 7 – Manque de stabilité d'un ouvrage voûté.

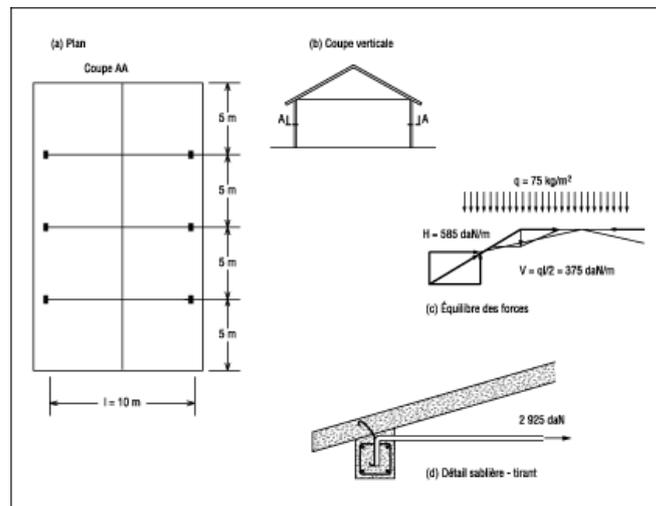
Un hangar agricole s'effondre au décoffrage. Chacun des deux versants symétriques était constitué de poutrelles en céramique armée, formant plancher incliné sur lequel devait être posée une toiture en tuiles canal. Un simple chaînage formait faîtage. Le tout reposait sur deux files de poteaux et deux pignons en briques creuses. L'ouvrage couvrait ainsi un rectangle de 20×10 m (cf. Fig. 8a et b).

Fig. 8 – Hangar agricole.

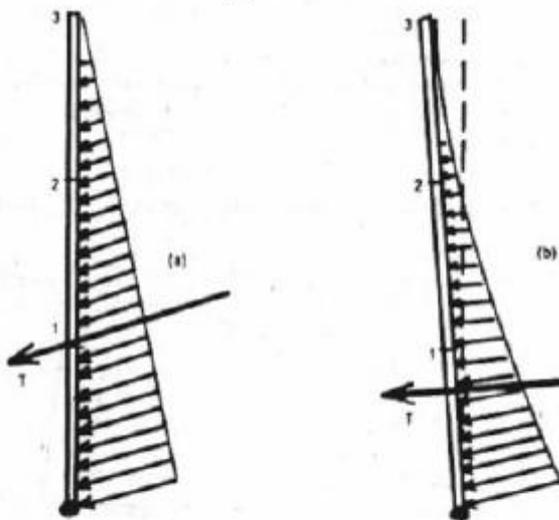
Aussi, un léger déversement comme le recul de faible importance, présente un effet *stabilisateur* car il atténue les poussées vers le haut et en abaisse la résultante.

Fig. 9. — Effet sur les poussées d'un déversement du mur.
 (a) Avant. Répartition supposée triangulaire
 (b) Après. De bas en haut, les poussées décroissent plus vite et leur orientation se redresse.

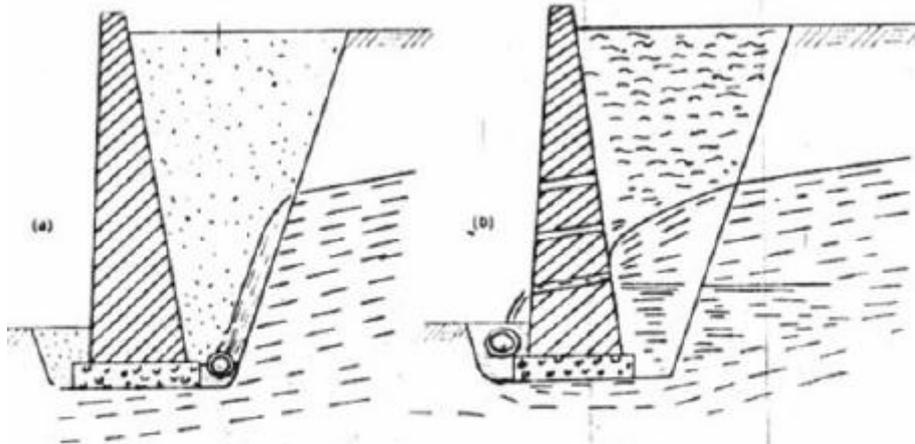
Fig. 23. — Drainages pour mur de soutènement. Les pointillés figurent les lignes de courant.
 (a) Drainage arrière avec remblai très perméable. Solution idéale.
 (b) Barbacanes et drainage avant + remblai médiocre. Le sol arrière est noyé jusqu'aux premières barbacanes.

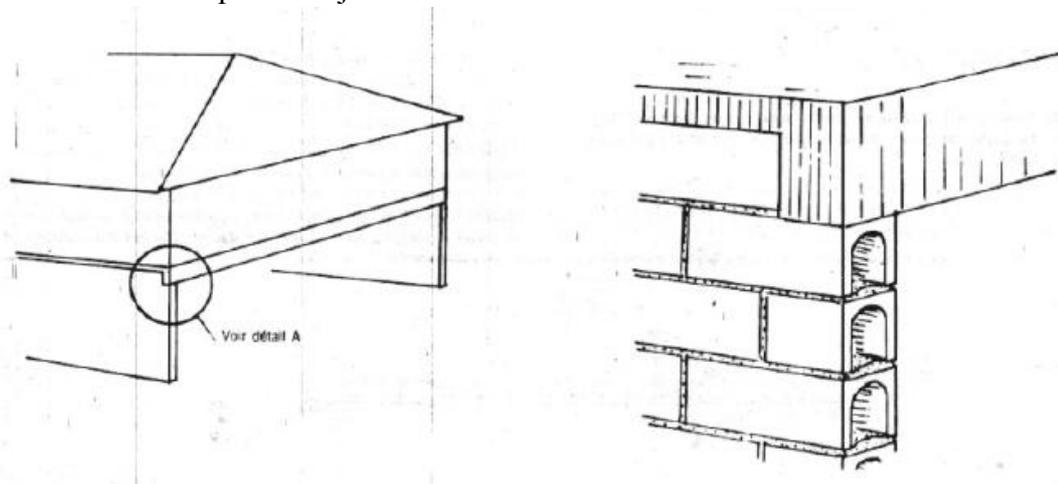
Un bâtiment scolaire s'effondre partiellement en cours de construction par écrasement de la maçonnerie. S'agissant d'un bâtiment à deux niveaux et 9,0 mètres de large, prolongé d'un autre bâtiment à Rez-de-chaussée de même largeur, l'architecte avait prévu un joint de retrait -tassement- entre les deux édifices.

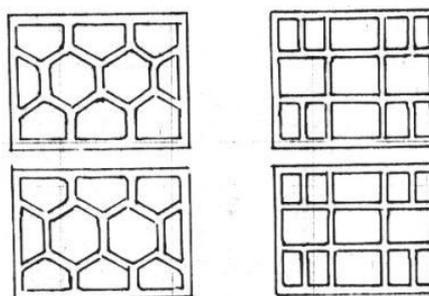
Briques creuses à ne pas employer en murs porteurs :
(a) brique à voiles obliques,
(b) brique à voiles verticaux discontinus.

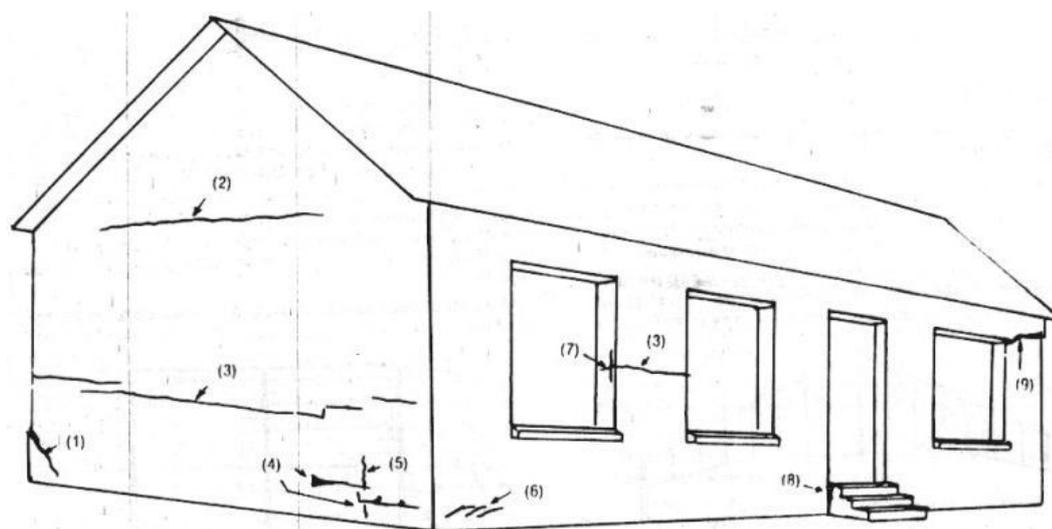
Cet exemple met en exergue des cas réels de fissures assez caractéristiques.

- (1) Tassement de fondation.
- (2) Mouvement différentiel du plancher des combles (chaud) et de la charpente (froide).
- (3) Reprises de maçonnerie mal faites.
- (4) Mauvaise qualité du jointolement qui maintient mal l'enduit.
- (5) Coup de sabre dû à des briquettes fissurées verticalement.
- (6) Fissures de cisaillement entre briques gonflantes et plancher en béton coulé liquide, ayant fait beaucoup de retrait.
- (7) Fissures en tableau de fenêtre dues à la déformation de briques creuses ordinaires et au mauvais bourrage des vides avant enduisage.
- (8) Décollement de l'embranchement fondé sur remblai.
- (9) Poussée d'un arêtier de croupe de toiture, le mur étant mal chaîné en tête.

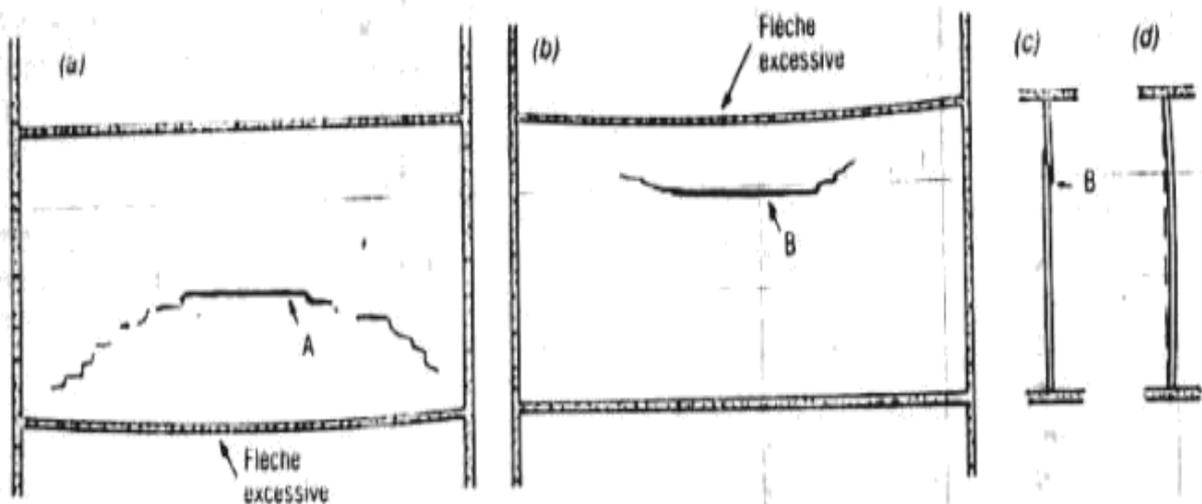
- Une dalle qui fléchit au plafond prend appui sur la cloison sou-jacente et risque de l'écraser, soit par cisaillement des briquettes, soit par flambement d'ensemble. Le phénomène est aggravé si les briques, de leur côté, sont gonflantes,
- Le retrait du béton, couplé à un gonflement anormal de la terre cuite, peut provoquer des éclatements locaux du fait des mouvements différentiels.

Effet de la flexion des dalles de planchers sur une cloison plâtrière en briques creuses :

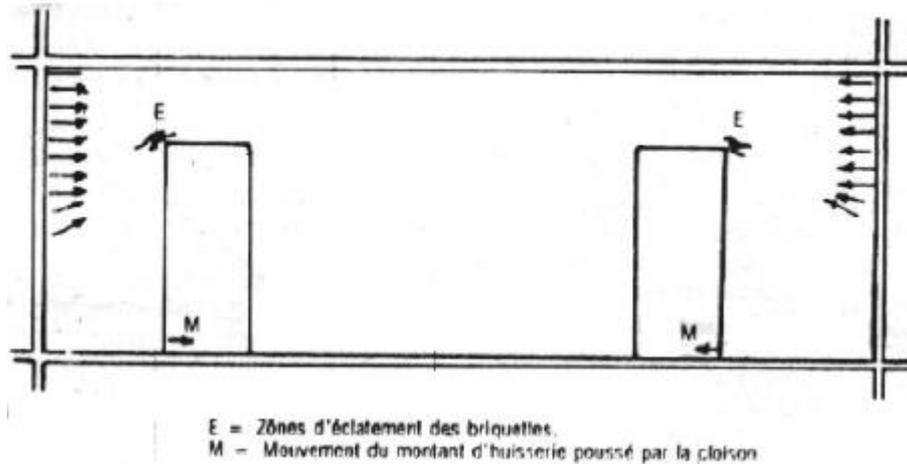
Dans un ensemble d'immeubles, certaines cloisons se fissurent aux angles des portes.

Dans certaines travées de ces immeubles (RDC + 4), les cloisons parallèles aux façades présentaient le même désordre, du reste peu inquiétant mais quasi systématique : les briquettes éclataient à l'angle supérieur des portes, côté refends en béton armé.

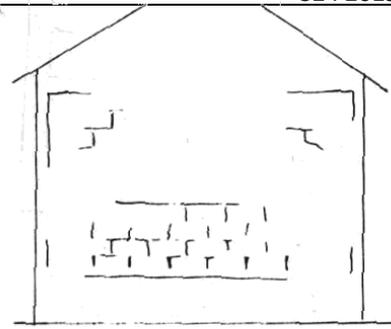
Fissuration caractéristique de blocs de béton mis en œuvre trop frais pour certains d'entre eux.

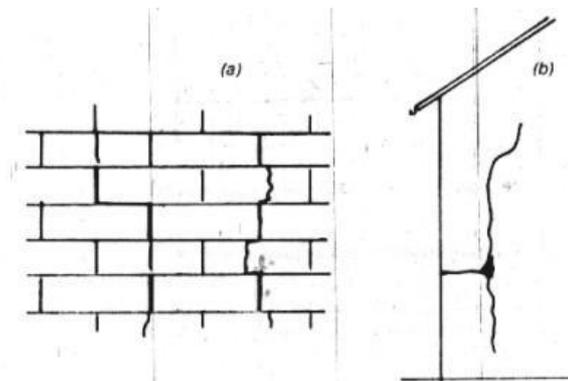
Danger des blocs fissurés.

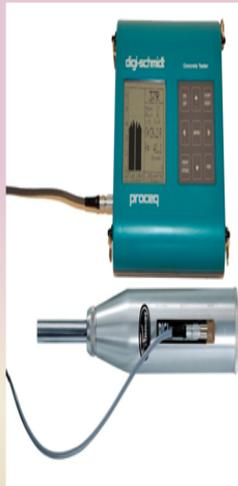
(Mesure de la dureté de surface d'un béton)

La détermination de la dureté est basée sur la mesure du recul que subit un dispositif mobile (commandé par un ressort) à la suite d'une collision entre le dispositif et la surface du béton.

Cet essai est l'un des plus vieux essais non destructifs et il est encore très utilisé de nos jours.

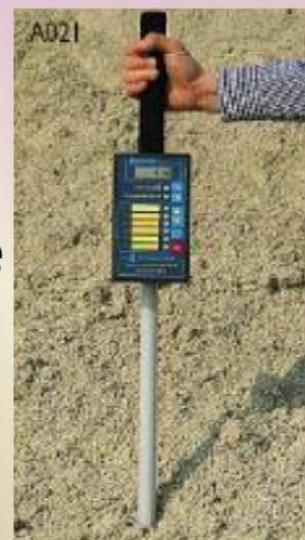
(l'humidité)

Pour déterminer l'humidité et la température jusqu'à une profondeur d'environ 1 m

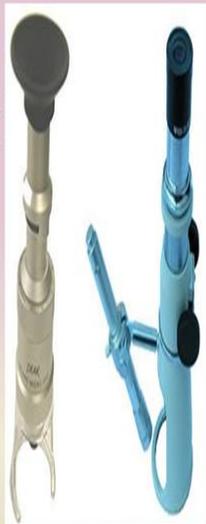
LE FISSUROTTEST :

(fissure)

Lunette micrométrique avec réglette interne gradué pour la mesure d'une fissure.

Très pratique car pouvant être transporté dans la poche, le mesureur de fissure Fissurotest reste néanmoins un outil estimatif.

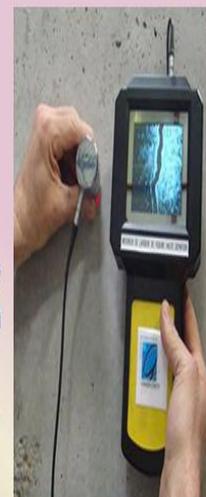
LE MESUREUR DE LARGEUR DE FISSURE HAUTE DÉFINITION:

(fissure)

Bien plus aisé d'utilisation qu'une lunette micrométrique, le mesureur de largeur de fissure électronique permet de mesurer la largeur d'une fissure de 0.01 mm à 2 mm.

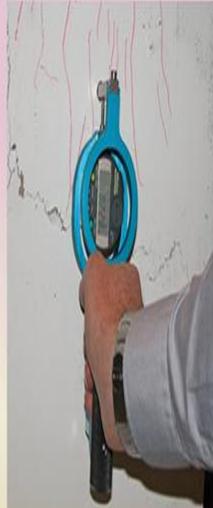
LE DÉFORMÈTRE À BILLE

(évolution des fissures)

Le déformètre à bille est un appareil de suivi de fissures très précis puisque sa résolution est le micron.

L'opérateur vient positionner le déformètre sur les deux billes afin de mesurer l'espacement.

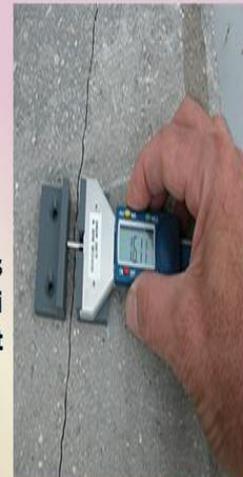
LA JAUGE GINGER CEBTP

(fissure)

La Jauge GINGER CEBTP est un nouveau produit breveté par GINGER CEBTP qui est un excellent compromis entre la règle graduée et le déformètre à bille.

Un outil idéal pour les experts qui désirent une mesure de suivi de fissure rapide mais précise et économique.
